# 长春市朝阳区 长春房地（集团）有限责任公司 房屋供暖总公司“11·24”一般中毒和窒息事故 调查报告

2025年11月24日16时24分许，长春房地（集团）有限责任公司房屋供暖总公司工业园区分公司，发生一起中毒和窒息事故，造成2人死亡，3人受伤，直接经济损失约255万元。

经调查认定：长春房地（集团）有限责任公司房屋供暖总公司“11·24”一般中毒和窒息事故是因员工违章作业造成的一般

生产安全责任事故。

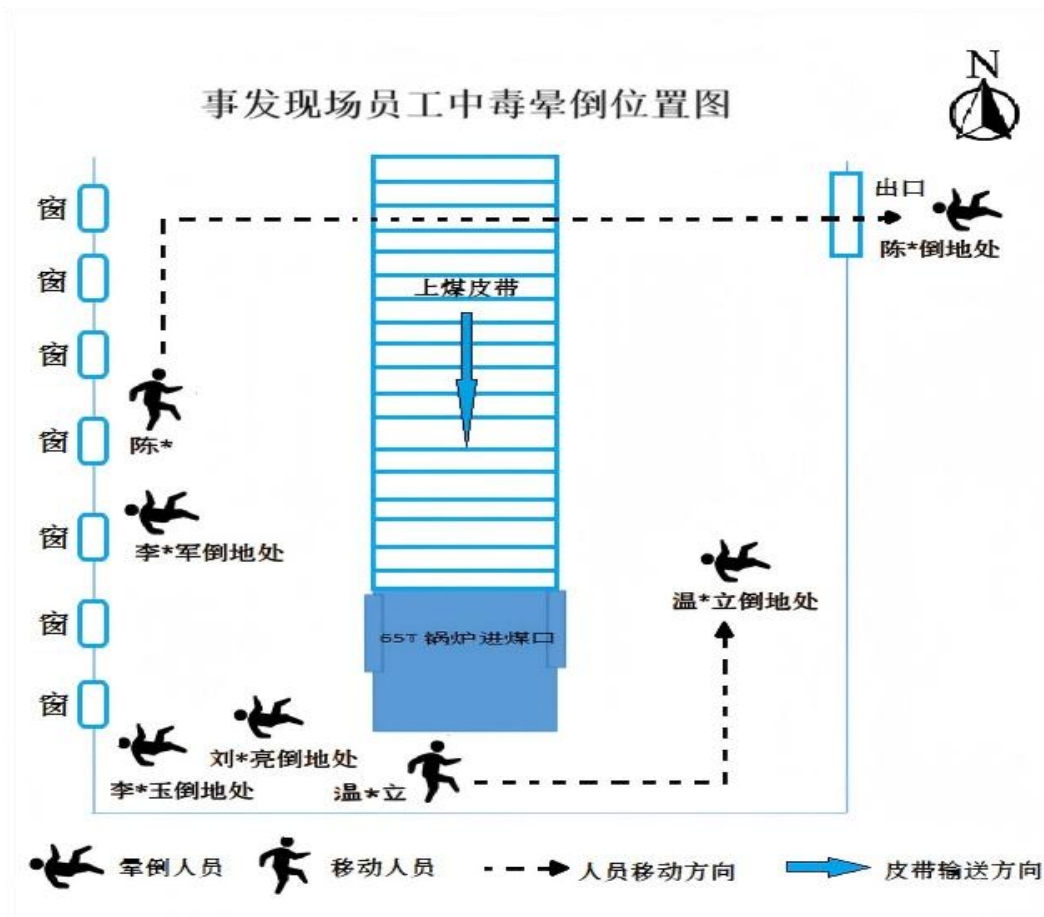
事故现场位于锅炉房四楼西侧的输煤廊南侧部分，内部主要设备为水平输煤传送带、落煤口（直通一楼锅炉原煤斗）和开关电控箱（详见下图）

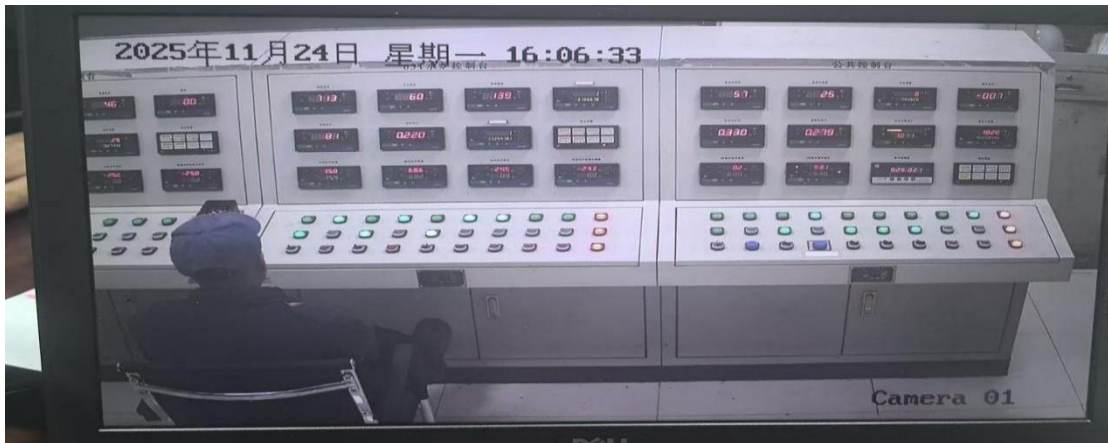
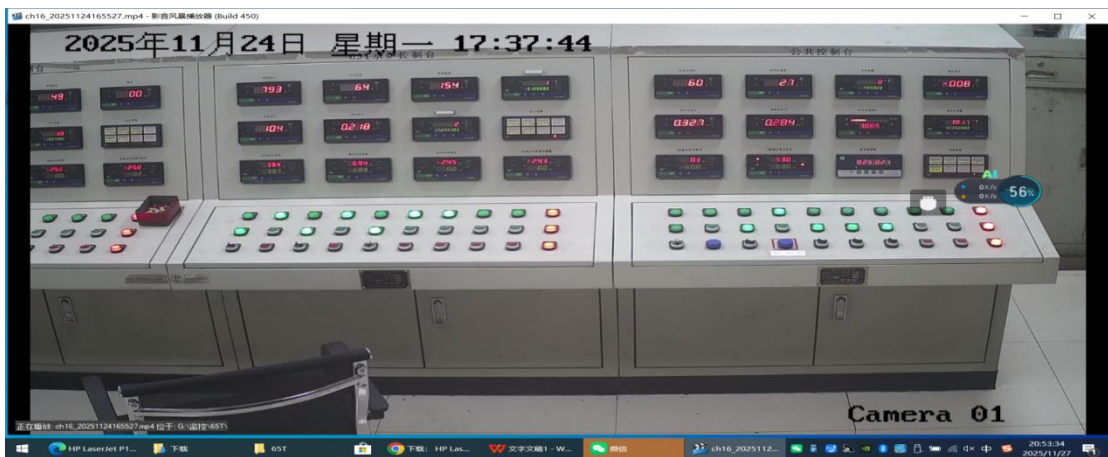
中控室操作台显示器最高正压值图

经专家现场勘查、调取65吨锅炉运行记录和一楼控制室监控录像、对有关人员调查询问，综合判定直接原因为违章作业导致的一氧化碳中毒窒息。具体情况如下：11月24日涉事企业65吨锅炉于14时30分开始运行，锅炉炉膛于16时至16时20分出现过50次波动正压（16时18分9秒至16时18分30秒，持续时长最长21秒；16时06分33秒压力最高达81Pa），自16时22分53秒开始至17时06分持续正压状态（压力最高达104Pa）。此期间中控室负责锅炉运行的当班司炉工李\*宝、张\*斌违反《锅炉安全技术规程》（TSG11-2020）使用管理规定<sup>[1]</sup>，在中控室锅炉操作台显示器炉膛负压异常情况下，未采取措施调整鼓引风配比参数导致锅炉长时间正压运行，使带有一氧化碳的烟气沿落煤管上行至原煤斗，并在落煤口处外溢充满整个四楼输煤廊，导致事故发生。

一是涉事企业应严格按照《锅炉安全技术规程》(TSG11-2020)规范作业，严格控制锅炉微负压运行状态，结合专家意见，建议-20Pa至-30Pa为宜。

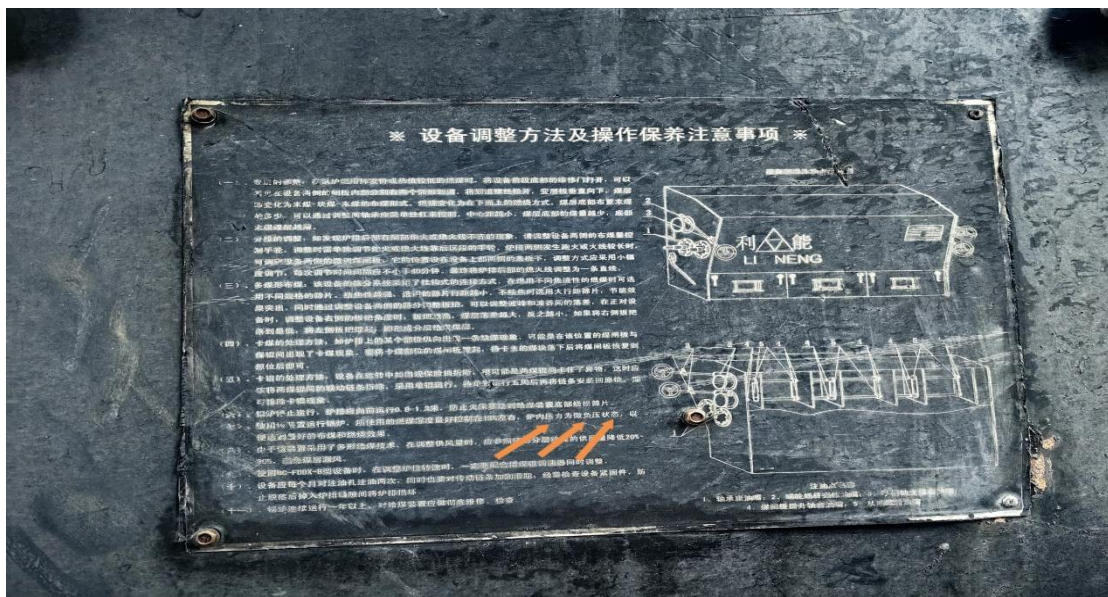
锅炉设备调整方法及操作保养主要事项对负压要求

4.……炉膛负压保持在2—3毫米水柱……
